## SB, Abdichtung der Hinterradkonsole, R40Li, 2013-03

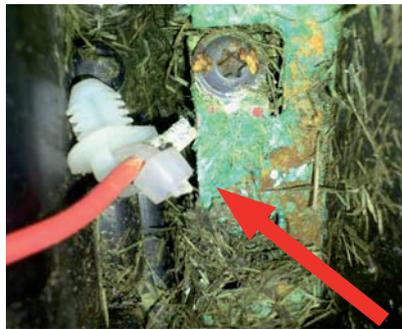
Beim Gardena R40Li wurde ein potenzielles Korrosionsrisiko der Kabelklemmen der Mäher-Ladeplatten festgestellt (was schließlich zum Bruch der Kabelklemmen führt). Die typischen Symptome wurden durch die Fehlermeldung „17 - Ladestation blockiert“ oder verschiedene Batterieladeprobleme angezeigt. Die Ursache des Problems liegt darin, dass sich Gras, Schmutz, Düngemittel und Wasser in der Hinterradkonsole angesammelt haben (an der Stelle, wo die Ladeplatten montiert sind). Siehe Beispiel im nachstehenden Foto.

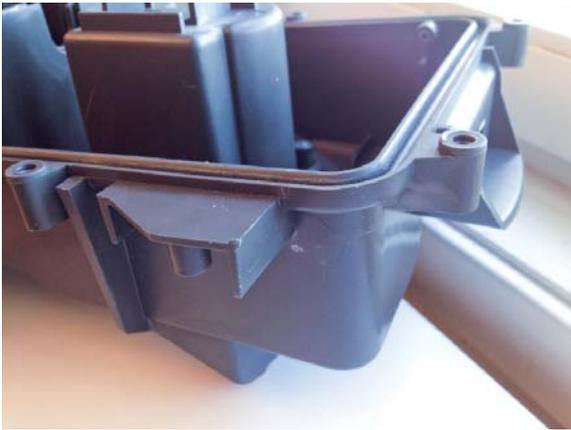
Atlas Design

Das untere Chassis des m/2013 wurde neu konstruiert, um die Öffnung zu schließen, in der sich Gras, Schmutz und Düngemittel angesammelt haben. Siehe nachstehende Fotos. Das neue untere Chassis benötigt keine Moosgummidichtung.
