SB, Neues Schleifensignal kann nicht erzeugt werden Gardena Mähroboter, 2017-03

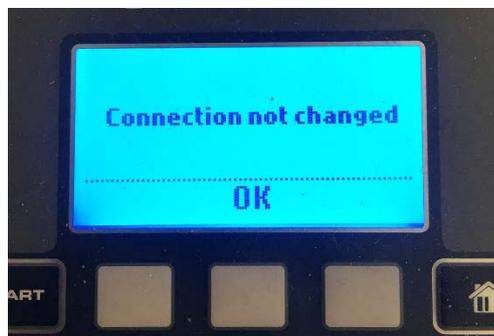
Bei einigen Leiterplatten der Ladestation innerhalb des zuvor angegebenen Seriennummernbereichs können Probleme bei der Erzeugung eines neuen Schleifensignals auftreten, wenn das Begrenzungskabel länger als 250 m ist. Typische Symptome sind:

- Der Mäher wartet zusätzliche 30 Sekunden vor dem Verlassen der Ladestation (Verzögerungszeit, während der Mäher versucht, automatisch das Schleifensignal zu ändern).
- Die Meldung *Verbindung nicht geändert* wird angezeigt, wenn ein manueller Versuch unternommen wurde, ein neues Schleifensignal im Menü des Mähers *Sicherheit > Neues Schleifensignal* zu erzeugen.

Abbildung 1: Angezeigte Meldung, wenn ein neues Schleifensignal nicht erzeugt werden konnte.

1. Versuchen Sie mindestens fünf Mal ein *neues Schleifensignal* zu erzeugen.
2. Sollte es dann immer noch nicht funktionieren, entfernen Sie die Abdeckung der Ladestation (siehe dazu Technisches Handbuch).
3. Lesen Sie die auf dem QR-Codeetikett aufgedruckte Nummer (siehe Foto in Abbildung 2)

- a. Wenn die Nummer tatsächlich innerhalb des möglicherweise betroffenen Bereichs liegt, tauschen Sie die Leiterplatte aus.
- b. Wenn die Nummer nicht innerhalb des möglicherweise betroffenen Bereichs liegt, befolgen Sie den im Technischen Handbuch beschriebenen Fehlerbehebungsprozess.

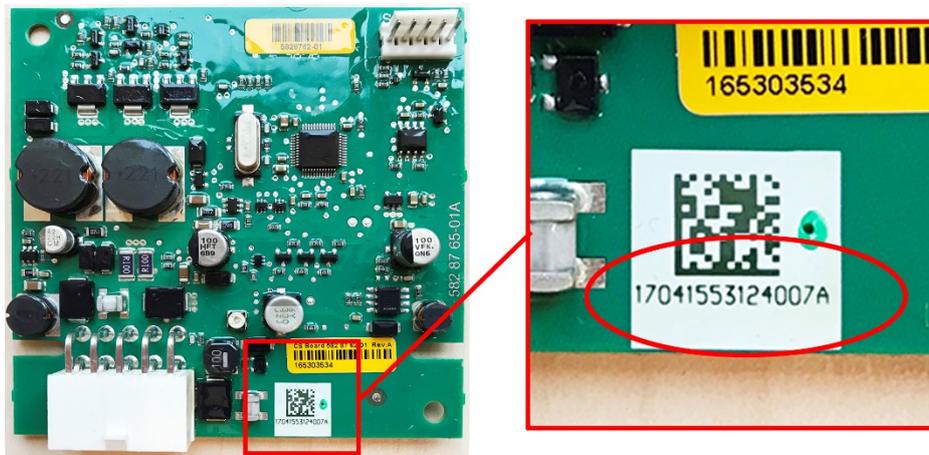
Seriennumbereich der möglicherweise betroffenen Leiterplatten (nicht identisch mit der Seriennummer des Mähers):

- 17041553120001A – 17041553124008A
- 17031547750001A – 17031547754008A

Abbildung 2: Position der Seriennummer der Leiterplatte der Ladestation.
